# 석면비산정도 측정보고서

온양5동 행정복지센터 건립사업 관련 석면해체  
및 제거공사 석면비산정도 측정용역

2021. 06.

제 목 : 온양5동 행정복지센터 건립사업 관련 석면해체 및 제거공사

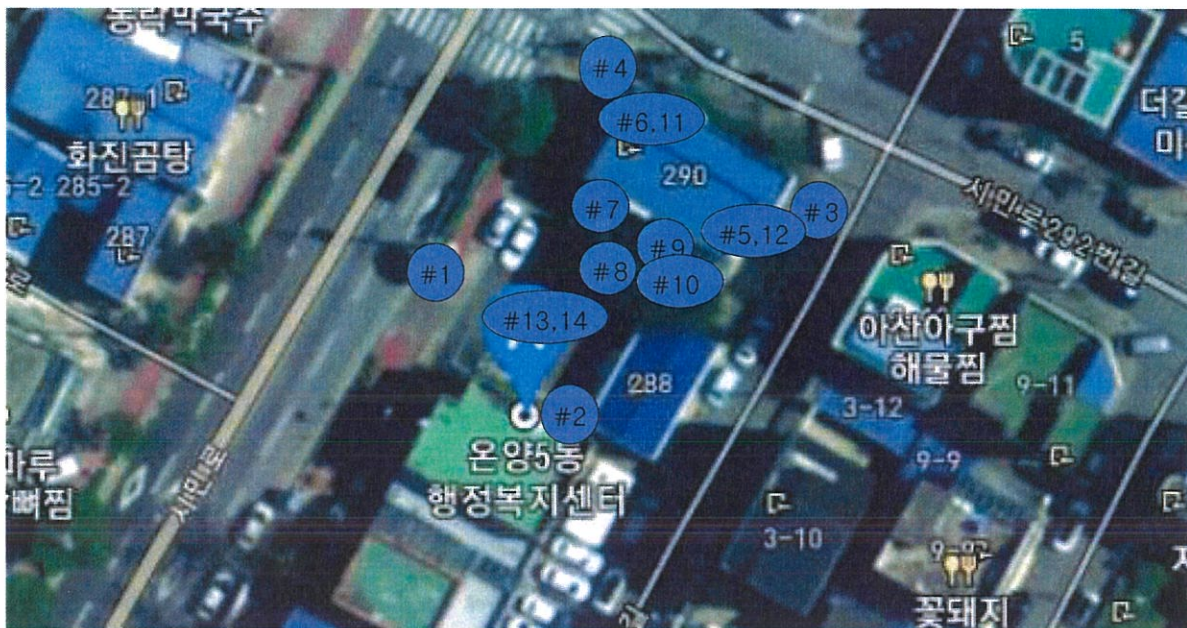
### 측정 지점 위치(도식도)

| 측정 결과 | | | | |
|---|---|---|---|---|
| | #1 | 부지경계선1 | 0.0000000 | 검출 미만 |
| | #2 | 부지경계선2 | 0.0000000 | 검출 미만 |
| | #3 | 부지경계선3 | 0.0000000 | 검출 미만 |
| | #4 | 부지경계선4 | 0.0000000 | 검출 미만 |
| | #5 | 위생설비입구1 | 0.0000000 | 검출 미만 |
| | #6 | 위생설비입구2 | 0.0023579 | 검출 미만 |
| | #7 | 음압기배출구1 | 0.0000000 | 검출 미만 |
| | #8 | 음압기배출구2 | 0.0000000 | 검출 미만 |
| | #9 | 음압기배출구3 | 0.0000000 | 검출 미만 |
| | #10 | 음압기배출구4 | 0.0000000 | 검출 미만 |
| | #11 | 폐기물반출구1 | 0.0012021 | 검출 미만 |
| | #12 | 폐기물반출구2 | 0.0000000 | 검출 미만 |
| | #13 | 폐기물보관지점1 | 0.0000000 | 검출 미만 |
| | #14 | 폐기물보관지점2 | 0.0000000 | 검출 미만 |

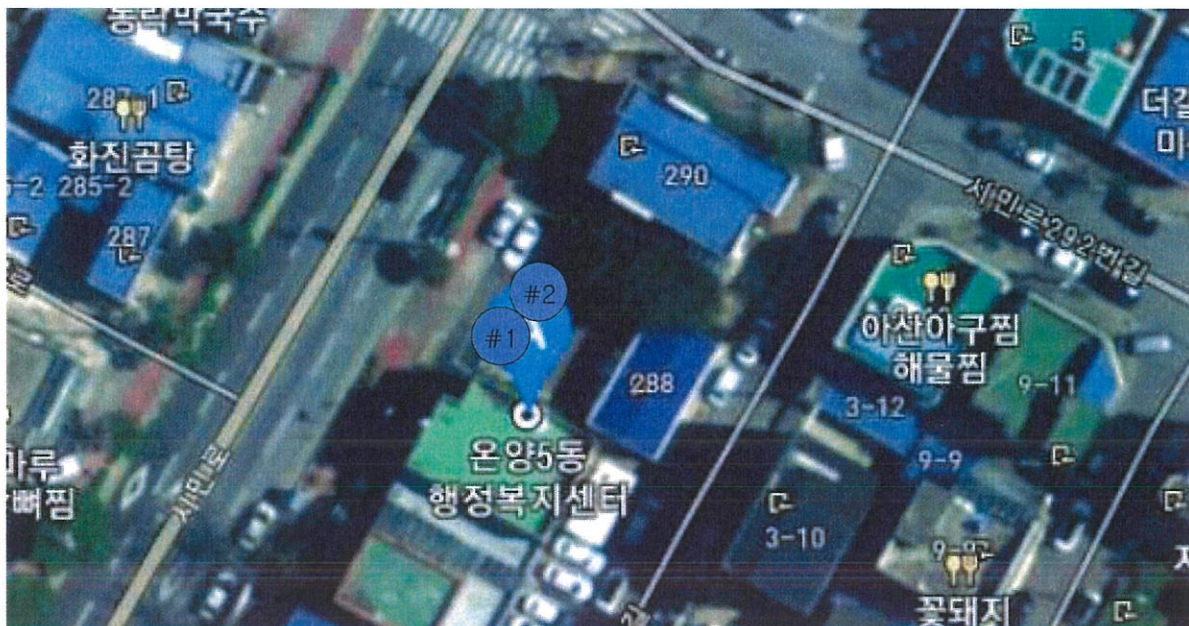
측정 지점 위치(도식도)

| 측정 결과 | | | | |
|---|---|---|---|---|
| | #1 | 폐기물 상차1 | 0.0000000 | 검출 미만 |
| | #2 | 폐기물 상차2 | 0.0000000 | 검출 미만 |
