석면해체 · 제거 사업장의 석면비산 측정 위치 및 결과

주식회사 충청석면연구원

제 목 : 거산초등학교 A동 석면텍스 철거공사

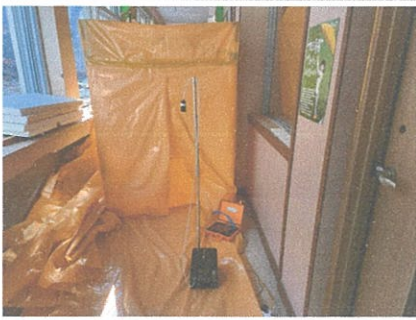
측정지점	비산측정 시작 사진	비산측정 종료 사진	비고
작업장주변 실내	 	 	
	측정시작 시간: 09:56	측정 종료시간: 11:56	
위생설비 입구1	 	 	
	측정시작 시간: 10:04	측정 종료시간: 10:44	
위생설비 입구2

측정시작 시간: 10:06	측정 종료시간: 10:46	
음압기 배출구1	 	 	
	측정시작 시간: 10:51	측정 종료시간: 11:31
